空鼓、裂缝

天风苑“补丁”房 吓跑装修公司

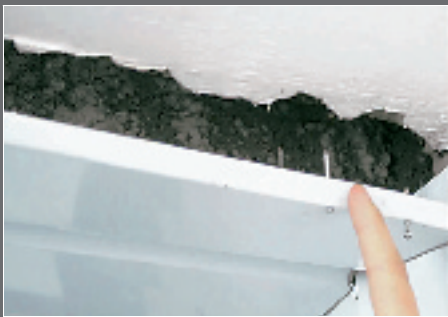
房门上方吓人的“沟”

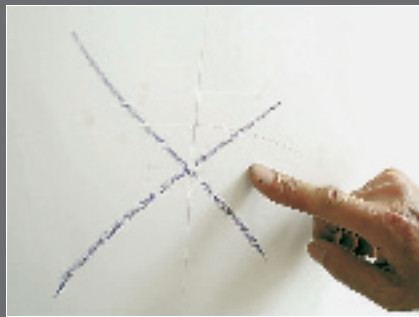
最后我们到了28幢2单元502室。一进门,记者发现墙壁上有很多用铅笔画的“X”记号,不下几十处。大伯说,画“X”的地方都是他自己平日用小木槌一处处敲出来的,发现是空鼓的就画个“X”做个记号。记者在有“X”记号的地方用手敲了一下,发出声音很清脆,感觉里面空洞洞的,确实和其他地方有区别。在六楼主卧的地面,记者发现了一条呈对角线状的裂缝;在隔壁书房处,也发现了裂缝。为了给我们示范漏水的程度,大伯在明显能看到有裂缝的地方浇了两桶(普通的小罐油漆桶)水。不到30秒,记者在楼下天花板对角线处看到了渗水现象,过了不多久,房间就“滴答滴答”地下起了小雨。在五楼的地面上,记者还发现了以前水滴留下的印记。大伯说,渗水的时候,五楼那间房间的灯是不能开的,一按灯开关就会跳闸,因为裂缝正好是顺着灯的线路,水渗下去后就会引起短路。

打“X”的墙里是空的

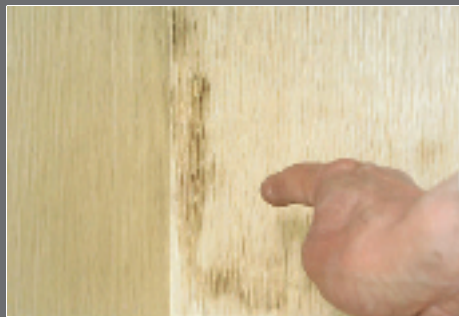
刚漆好的家具受潮发霉了

大伯先带记者参观了29幢2单元502室。这套房子的装修已经接近尾声,在六楼主卧的墙壁上,记者看到了砌在墙壁中的编织袋。大伯说施工的人曾经来检查过情况,趁他不注意的时候还试图把编织袋扯掉。不过由于袋子是整只被砌在墙内的,所以还是留下了一部分。在主卧旁边的书房,大伯用手指向已经油漆过的书柜一角,由于顶楼漏水,他手指的一处已经出现霉变。
