# 谁能挡得住 20 吨的侧面冲击力 数起汽车断裂事故后需要理智反思

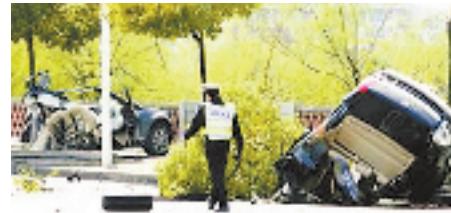
### 1、别克林荫大道

2008年3月22日，浙大紫金港校区门口道路上，别克车为避让同向行驶车辆，撞断消防栓后，车体断裂。

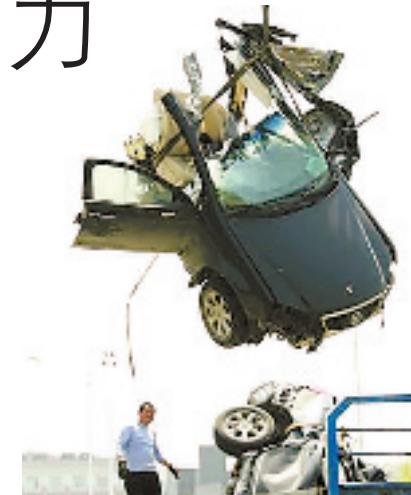
### 2、天籁中河高架断裂

2007年4月30日凌晨，中河高架桥上天籁轿车在与一辆工程车相撞后，从中间断裂，车身右侧完全断裂，车身的左侧还有部分铁皮相连。
